LAUDO DE AVALIAÇÃO
PREFEITURA MUNICIPAL DE
SANTO ANTÔNIO DO PLANALTO / RS

1.1 SOLICITANTE	MUNICÍPIO DE SANTO ANTÔNIO DO PLANALTO
1.2 ENDEREÇO	AVENIDA JORGE MULLER, Nº 1075
1.3 CIDADE	SANTO ANTÔNIO DO PLANALTO – RS
1.4 TIPO DOS BENS	EQUIPAMENTO MECÂNICO
1.5 FINALIDADE DE AVALIAÇÃO	LAUDO TÉCNICO PARA AVALIAÇÃO DE MOTONIVELADORA (PATROLA) CATERPILLAR MODELO 120H – ANO 2003
1.6 Nº DO LAUDO	LT-00314
1.7 DATA BASE INSPEÇÃO	09/05/2022

Este laudo técnico tem o objetivo de avaliar a Motoniveladora (Patrola) Caterpillar – modelo 120H – Ano 2003 de propriedade da Prefeitura Municipal de Santo Antônio do Planalto / RS, expondo assim as condições atuais do equipamento e as ações cabíveis a serem tomadas.

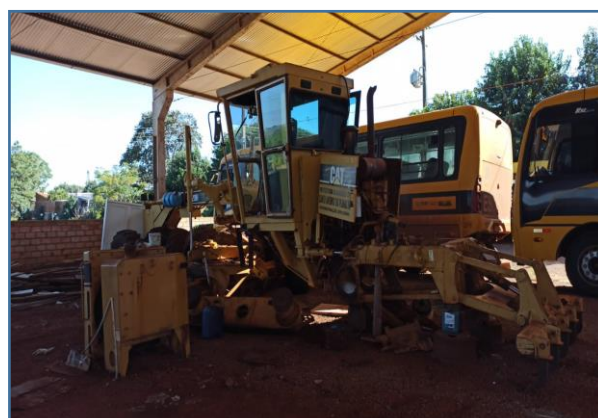
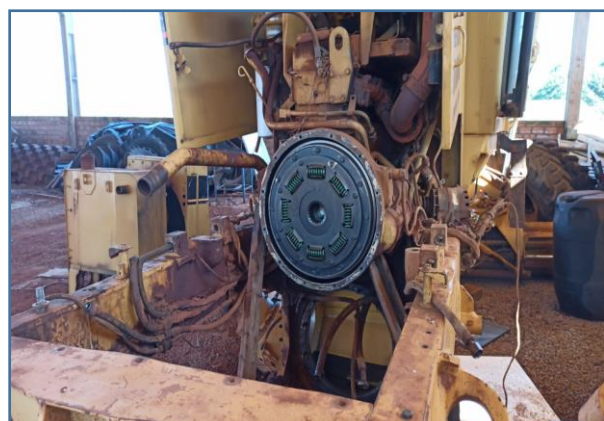
IMAGEM TRASEIRA DO EQUIPAMENTO COM O MOTOR E TRANSMISSÃO JÁ DESMONTADOS

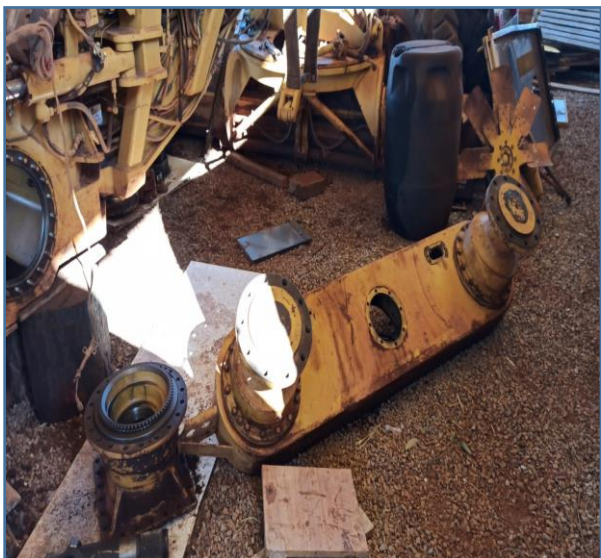
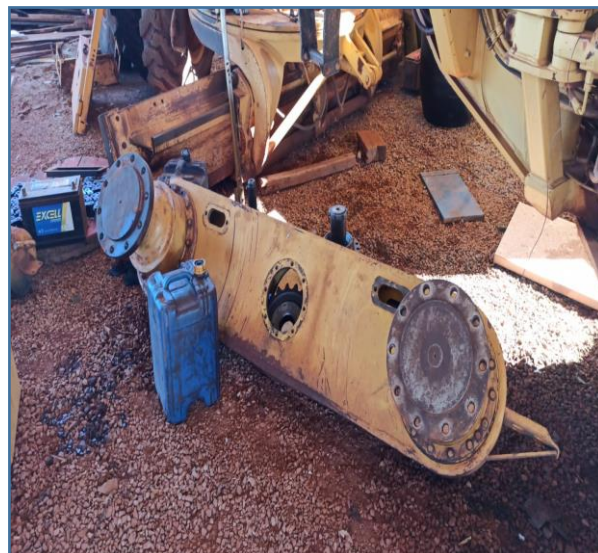
DETALHE DOS TANDENS DESMONTADOS

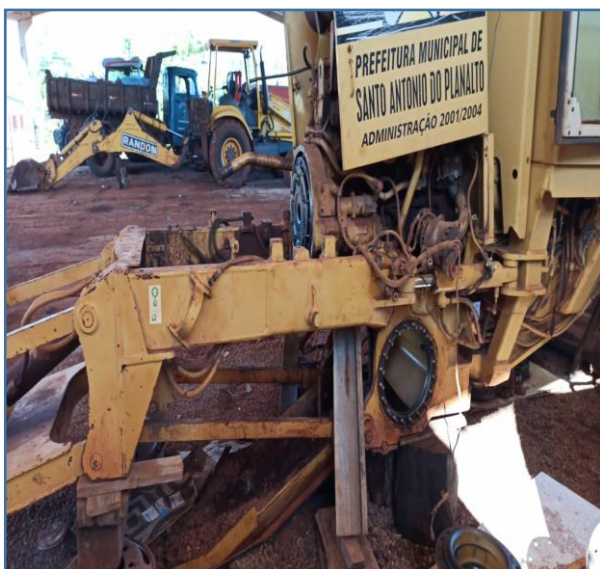
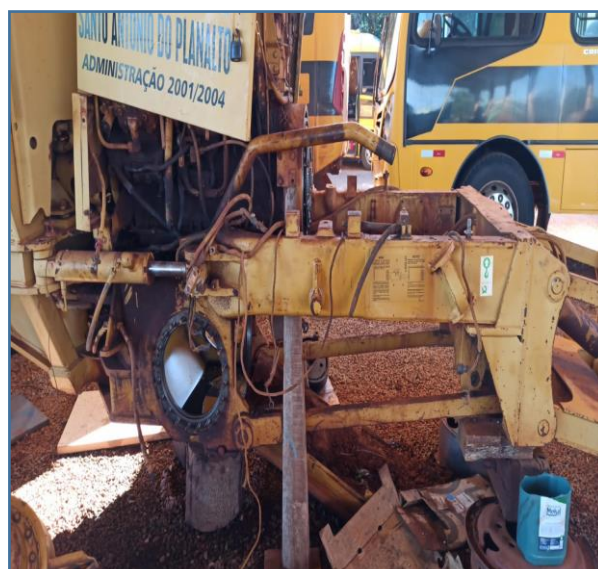
DETALHE DA PARTE TRASEIRA DO EQUIPAMENTO TOTALMENTE DESMONTADA

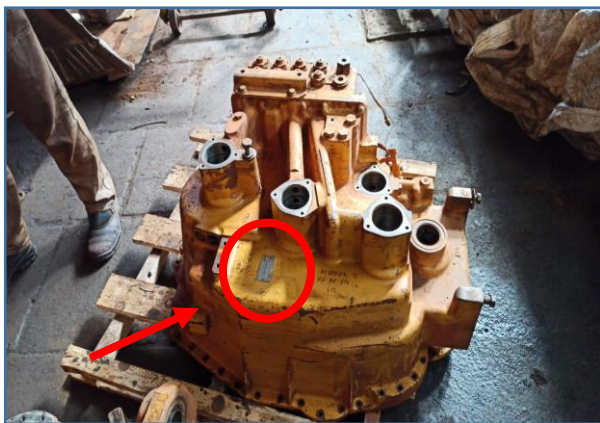
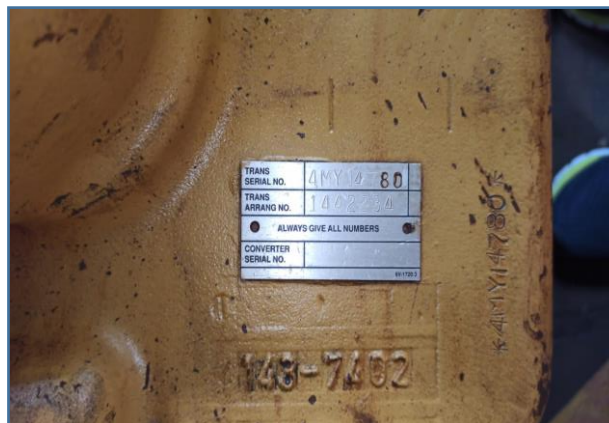
NAS IMAGENS - CARÇA DA TRANSMISSÃO DESMONTADA E DETALHE DA PLACA DA MESMA

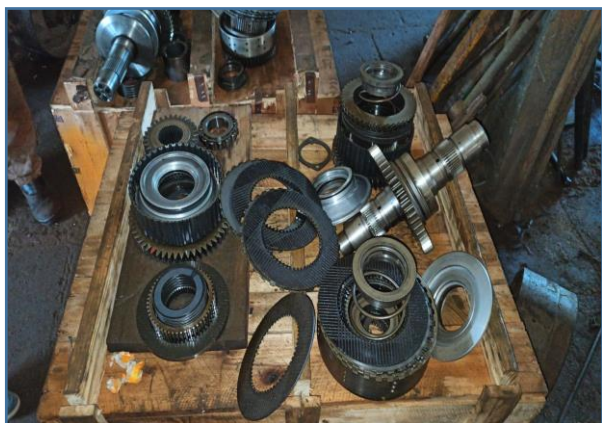
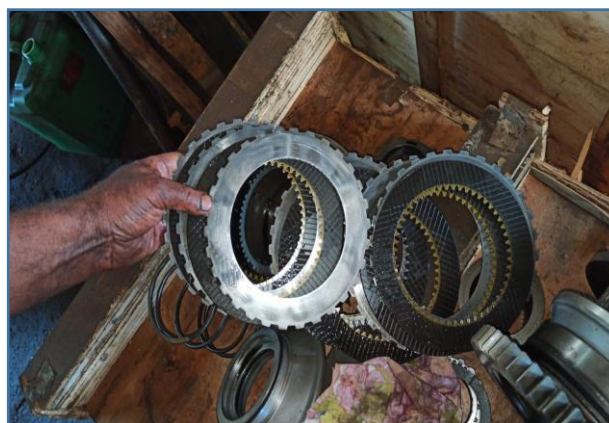
INTERNOS DO PACOTE DE TRANSMISSÃO DESMONTADOS

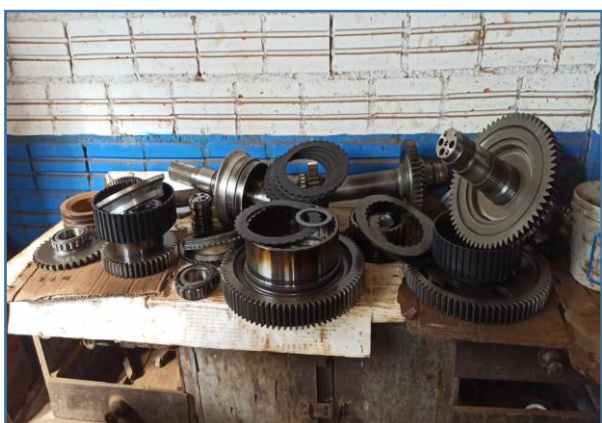
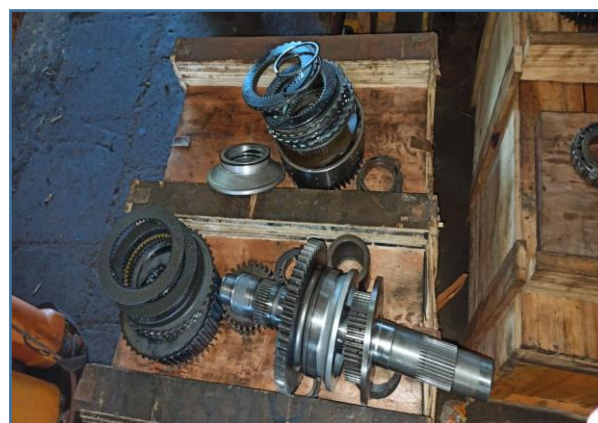
INTERNOS DO PACOTE DE TRANSMISSÃO DESMONTADOS

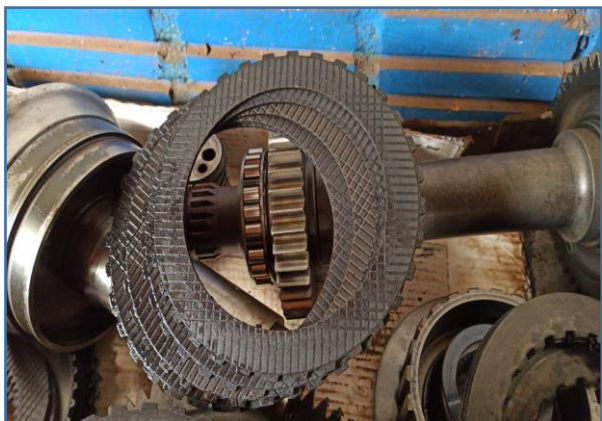
INTERNOS DO PACOTE DE TRANSMISSÃO DESMONTADOS

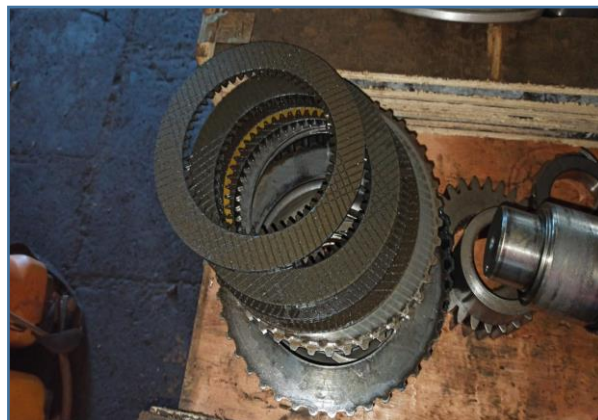
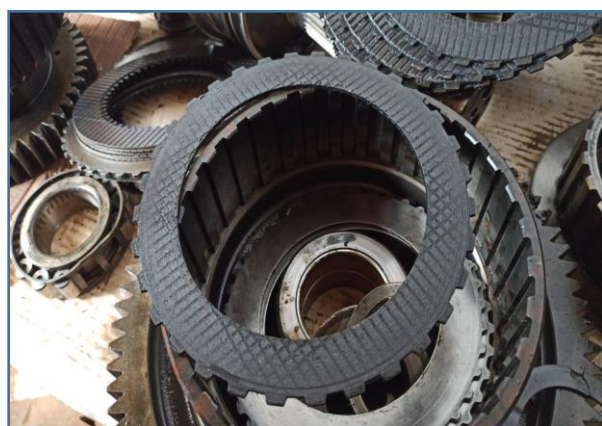
DETALHE DE DISCO BEM DANIFICADO

44	SUBSTITUIR ANEL	8D-9738	1,0	65,00
45	SUBSTITUIR ANEL	6T-0840	1,0	85,00
46	SUBSTITUIR ARRUELA	8D-9756	2,0	245,00
47	SUBSTITUIR PLACA	8D-9718	8,0	1.240,00
48	SUBSTITUIR DISCO	6Y-7955	7,0	2.800,00
49	SUBSTITUIR ESPAÇADOR	8X-4869	3,0	560,00
50	SUBSTITUIR DISCO	2G-1084	1,0	225,00
51	SERVIÇOS DE MÃO DE OBRA EM GERAL, MONTAGEM E INSTALAÇÃO DA TRANSMISSÃO COMPLETA, MONTAGEM DO BLOQUEIO DO DIFERENCIAL COMPLETO, REALIZAR AJUSTE NO COMANDO DE VÁLVULAS, REVISÃO DO MÓDULO DE TRANSMISSÃO, REALIZAR AJUSTES GERAIS E COLOCAR / INSTALAR NO EQUIPAMENTO, MONTAGEM DO RADIADOR, TANDENS, RODAS, AJUSTES ELÉTRICOS NA TRANSMISSÃO, AJUSTES DE PRESSÕES, CALIBRAGEM DOS PACOTES E SENSORES ELÉTRICOS	-	1,0	22.000,00
<p>Observações:</p> <ul style="list-style-type: none"> - Avaliei o diagnóstico realizado pela empresa Ovelha Máquinas Pesadas Adecir Ohse, situada em Carazinho / RS. - Os valores estimados foram embasados nos orçamentos apresentados pelo município de Santo Antônio do Planalto / RS, os itens do orçamento apresentam peças com valores estimados de algumas peças genuínas e na sua maioria peças similares de boa qualidade, portanto, os valores apresentados neste laudo são valores médios dos orçamentos avaliados. - Serviços de scanner devem ser realizados com software do fabricante do equipamento para que haja maior segurança na realização dos ajustes do equipamento. - Pequenas miscelâneas como parafusos, arruelas, porcas, etc, não foram consideradas.

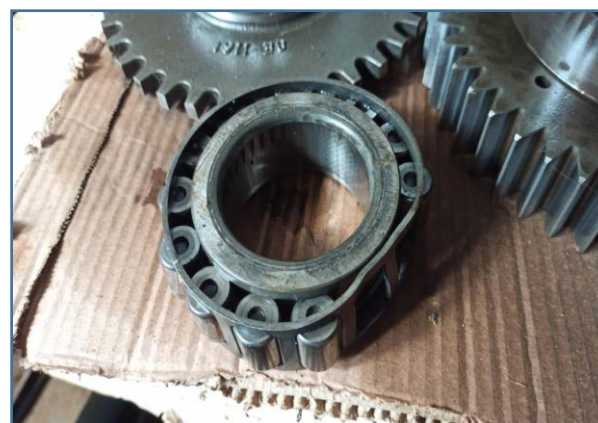
ROLAMENTO CÓDIGO 3B-8921 DANIFICADO

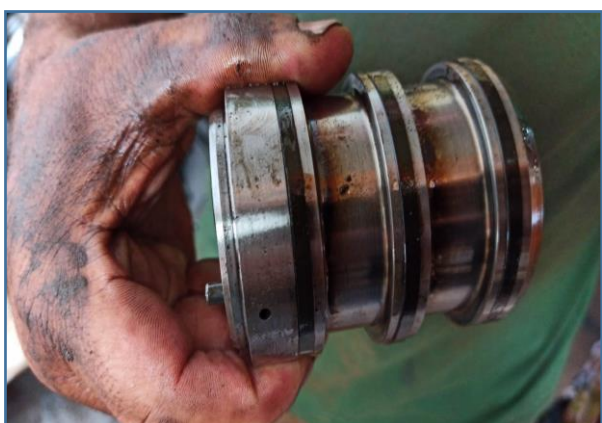
ANÉIS CÓDIGO 7G-4822 QUE PRECISAM SER SUBSTITUÍDOS

LISTA PRÉVIA DE COMPONENTES MECÂNICOS E SERVIÇOS A SEREM REALIZADOS NA MOTONIVELADORA (PATROLA) CATERPILLAR MODELO 120H				
ITEM	DESCRIÇÃO	CÓDIGO	QUANT. (UNID.)	VALORES TOTAL R\$
01	SUBSTITUIR ANEL VEDADOR	7G-4822	12,0	2.400,00
02	SUBSTITUIR ANEL VEDADOR	8E-5734	9,0	450,00
03	SUBSTITUIR ANEL VEDADOR	8F-3469	16,0	200,00
04	SUBSTITUIR ANEL VEDADOR	8E-5742	10,0	400,00
05	SUBSTITUIR DISCO	6I-8912	34,0	6.700,00
06	SUBSTITUIR ANEL VEDADOR	6Y-8285	1,0	50,00
07	SUBSTITUIR ANEL VEDADOR	8E-5736	6,0	280,00
08	SUBSTITUIR ANEL VEDADOR	9W-9371	8,0	580,00
09	SUBSTITUIR DISCO	6Y-7981	14,0	2.740,00
10	SUBSTITUIR DISCO	6I-8911	10,0	1.700,00
11	SUBSTITUIR DISCO	6I-8912	40,0	7.900,00
12	SUBSTITUIR DISCO	108-5751	8,0	1.240,00
13	SUBSTITUIR DISCO	159-0927	8,0	1.230,00
14	SUBSTITUIR PLACA	6I-9502	20,0	3.120,00
15	SUBSTITUIR PLACA	3P-0337	8,0	1.170,00
16	SUBSTITUIR ARRUELA	8E-8319	16,0	1.350,00
17	SUBSTITUIR ANEL	4S-5879	1,0	25,00

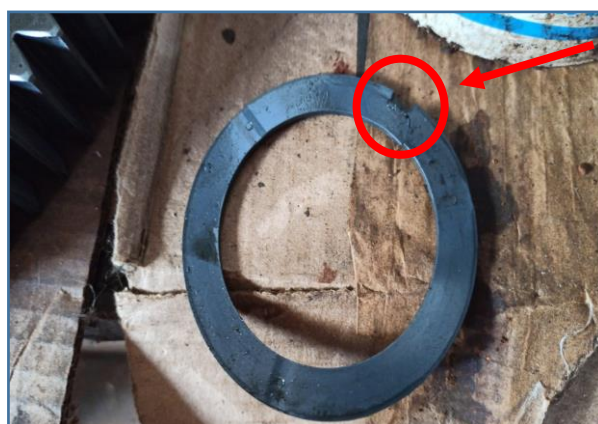
ANEL DE VEDAÇÃO DANIFICADO

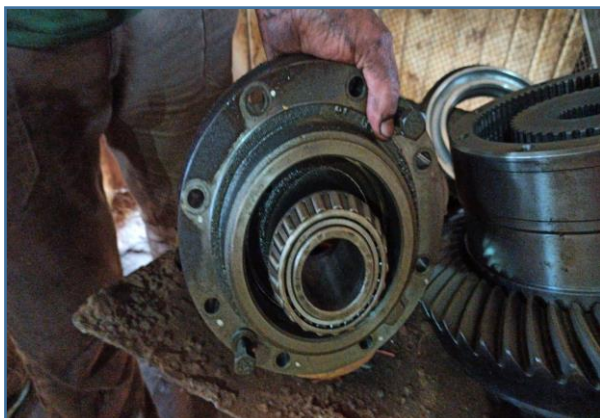
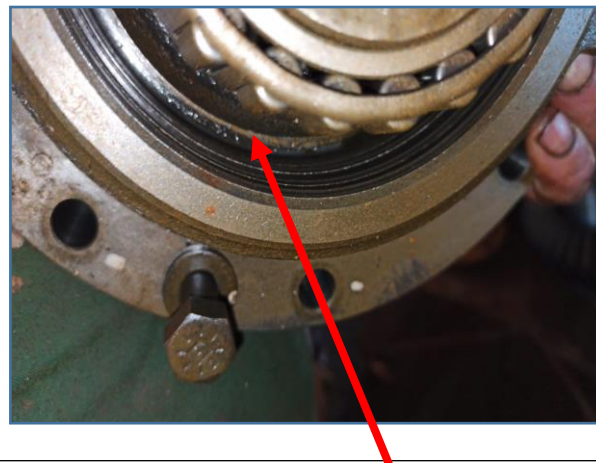
IMAGEM DO ALOJAMENTO E DETALHE DO LOCAL ONDE O MESMO ESTÁ DANIFICADO

20	SUBSTITUIR ANEL	7F-8268	1,0	2,00
21	SUBSTITUIR ANEL	5P-3863	1,0	2,00
22	SUBSTITUIR ANEL	3T-4377	2,0	85,00
23	SUBSTITUIR ANEL	5P-3863	1,0	2,00
24	SUBSTITUIR ANEL	3K-0360	9,0	20,00
25	SUBSTITUIR ANEL	2J-0157	1,0	7,00
26	SUBSTITUIR ANEL	4S-5879	2,0	45,00
27	SUBSTITUIR ANEL	265-5287	1,0	45,00
28	SUBSTITUIR ROLAMENTO	3B-8921	1,0	870,00
29	SUBSTITUIR JUNTA	2G-9791	2,0	70,00
30	SUBSTITUIR JUNTA	2G-9789	4,0	235,00
31	SUBSTITUIR ANEL	5P-2545	8,0	260,00
32	SUBSTITUIR ANEL	5J-1086	1,0	45,00
33	SUBSTITUIR ANEL	203-5957	1,0	30,00
34	SUBSTITUIR ANEL	4H-9105	1,0	5,00
35	SUBSTITUIR ANEL	4F-7390	1,0	30,00
36	SUBSTITUIR RETENTOR	9X-7743	1,0	100,00
37	SUBSTITUIR ANEL	2J-6274	1,0	2,00
38	SUBSTITUIR PLACA	7G-0437	6,0	1.180,00
39	SUBSTITUIR DISCO	6Y-5352	5,0	810,00
40	SUBSTITUIR ANEL	203-5958	1,0	30,00
41	SUBSTITUIR ANEL	9D-7972	4,0	100,00
42	SUBSTITUIR RETENTOR DUO CONE	3S-0303	4,0	1.200,00
43	SUBSTITUIR ALOJAMENTO	8X-2310	1,0	2.450,00
