DETALHAMENTO DA RAMPA DE ACESSIBILIDADE

Propriedade:		Área:
Prefeitura Municipal de Santo Antonio do Planalto		6531,00 m2
Identificação:	Estado:	PRANCHIA
Santo Antonio do Planalto	RS	04/04
Assunto:	Escala:	
Revitalização da Praça Municipal		
DETALHES		03/08/2017
ELIO GILBERTO LUIZ DE FREITAS PREFEITO MUNICIPAL		ALEXANDRE MENEZES CREA RS 10720

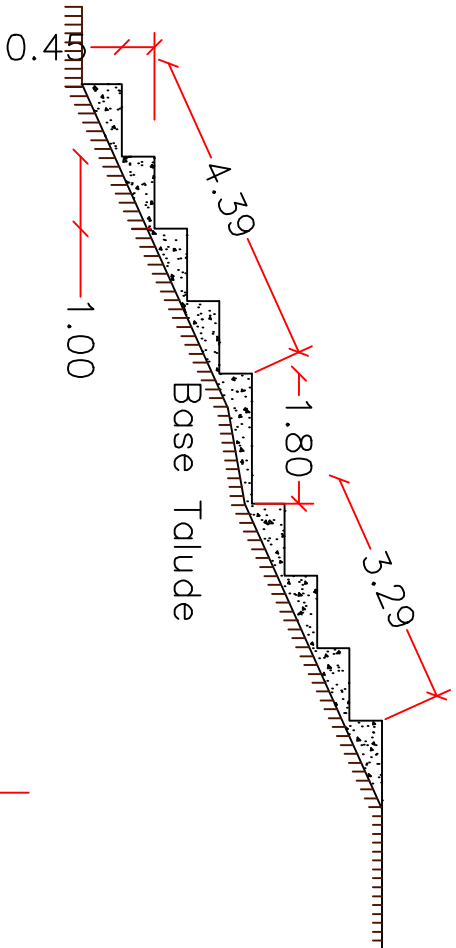
Detalhe Arquibancada
Concreto Desempenado

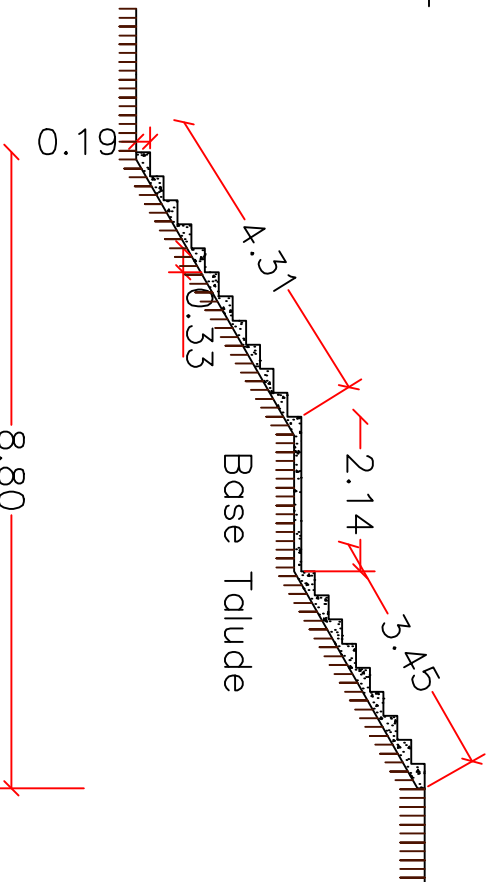
Detalhe Escada
Concreto Desempenado
